Eidgenössisches Departement für
Umwelt, Verkehr, Energie und Kommunikation UVEK
Bundesamt für Energie BFE

Schlussbericht 1. Nov. 2011

Vakuumdämmung in verputzten Fassaden

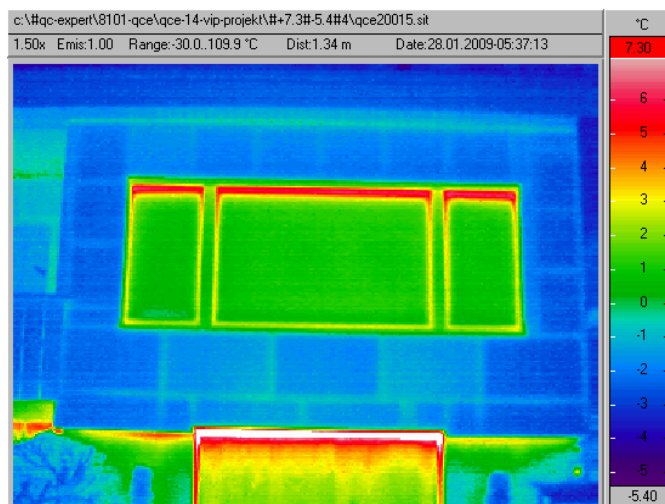
Figur 4: Infrarotaufnahme der Südfassade mit VIP im ersten Winter (28.01.2009) [6]

Im IR-Bild der Südfassade (Figur 4) sind die Stossfugen auch deutlich erkennbar [6,7]. Erwartungsgemäss sind die Temperaturen an der VIP Oberfläche nahe den Ecken deutlich tiefer als in der Mitte der VIP-Flächen (Wärmebrücken-Effekt). Zudem ist auch ein flächiger Unterschied zu beobachten, der durch einzelne belüftete oder teil-belüftete VIP erklärt werden kann. Auf diesen Punkt wird in der Diskussion vertieft eingegangen.

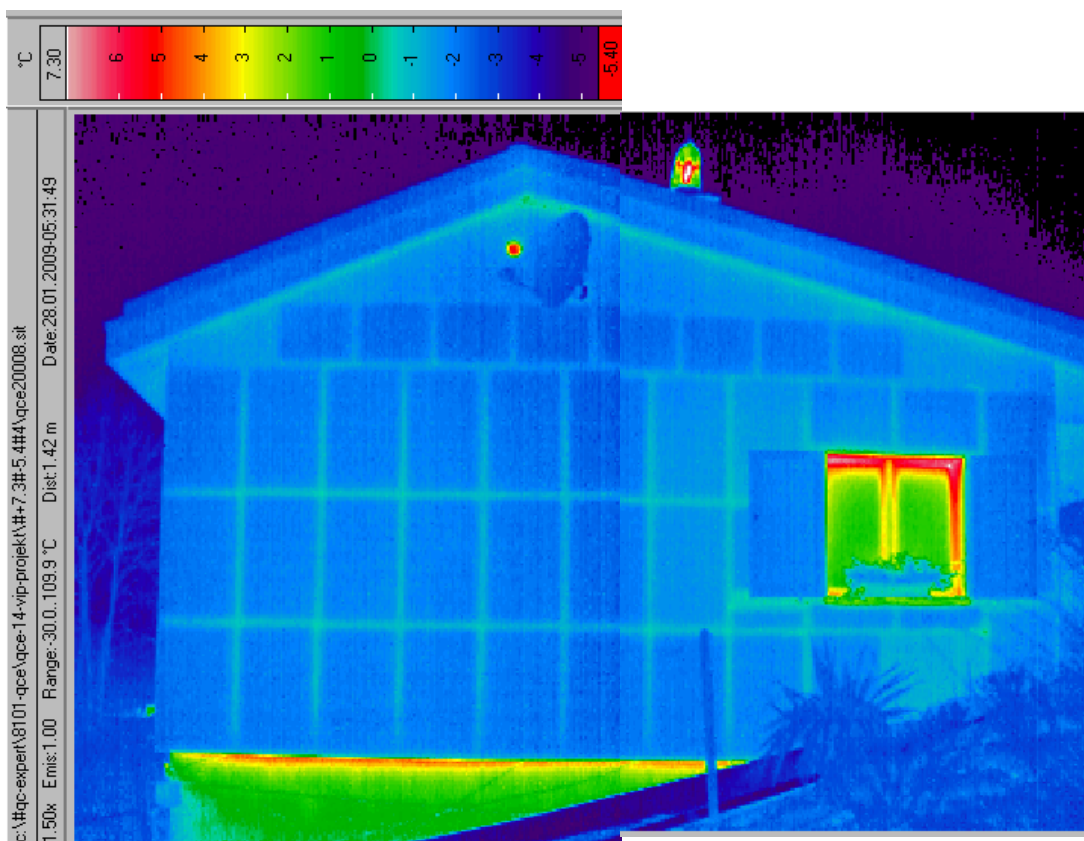
Figur 5b. Infrarotaufnahme der Ostfassade (28.01.2009) [6]

Auch aus Figur 5b¹ geht hervor, dass die Temperatur bei den Fugen deutlich höher ist als auf den VIP-Flächen, was eine Wärmebrücke d.h. einen linearen Wärmeverlustkoeffizienten bedeutet. Letztere kann mit Hilfe von numerischen Simulationen bestimmt werden.

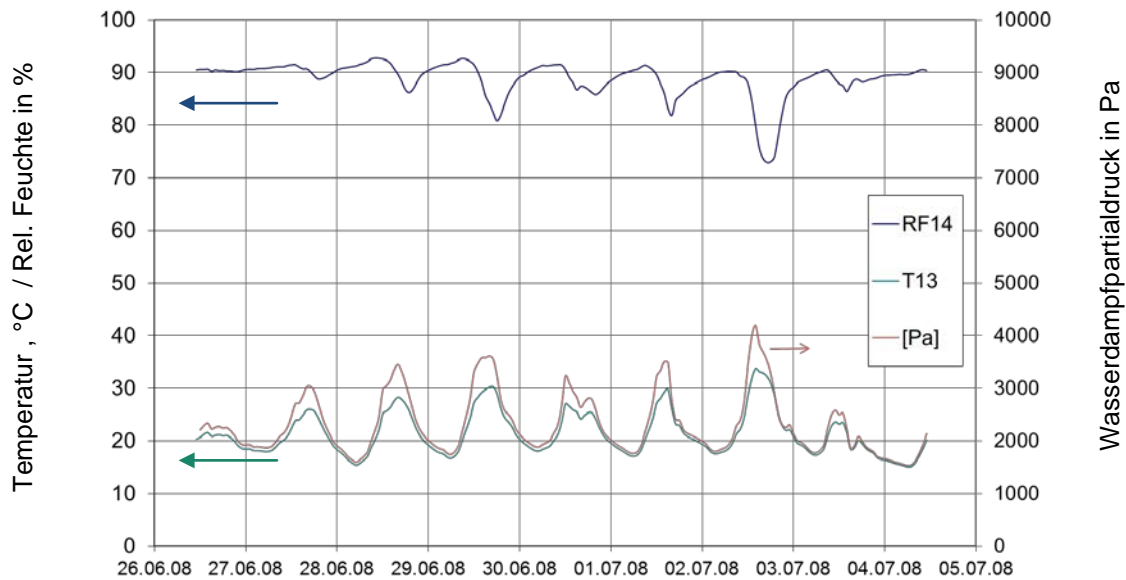
Figur 27: Gemessene Feuchte in der Stossfuge zweier mit PF-umrandeter VIP im **1-sten Sommer** (RF14 in %, linke Skala) an der Ostfassade sowie die an derselben Stelle gemessenen Temperatur T13 [°C] und der daraus errechnete Wasserdampfpartialdruck p_{H_2O} in [Pa]

Im ersten Sommer ist die „Entstehungsfeuchte“ vom Mörtel durch das Aufkleben der Paneele noch vorhanden. Dies erklärt die hohe Feuchtebelastung (um 90% r.F.). Bildung von Kondensat in der Stossfuge kann in dieser Periode nicht ausgeschlossen werden.

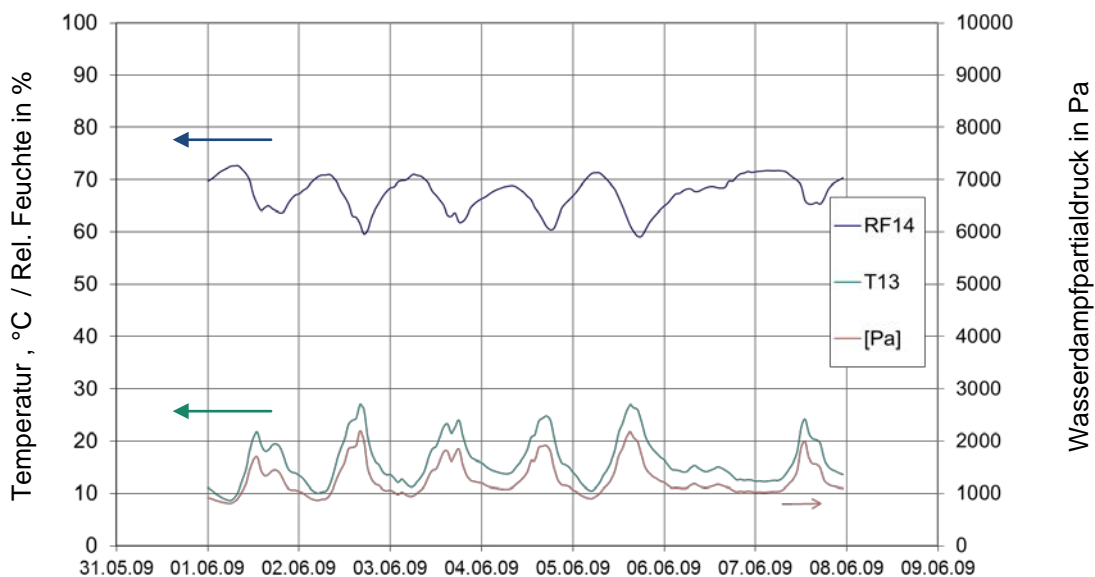
Figur 28: Gemessene Feuchte in der Stossfuge zweier mit PF- umrandeter VIP im **2-ten Sommer** (RF14 in %, linke Skala) an der Ostfassade sowie die an derselben Stelle gemessenen Temperatur T13 [°C] und der daraus errechnete Wasserdampfpartialdruck p_{H_2O} in [Pa]

Im Gegensatz zum ersten Jahr, ist im zweiten Jahr eine deutlich tiefere Feuchte in der Stossfuge gemessen worden (Figur 28). Im zweiten Jahr reduziert sich diese Feuchte durch Austrocknung der Erwähnten Entstehungsfeuchte (die Baufeuchte beim Erstellen eines Neubaus braucht länger um vollständig auszutrocknen).

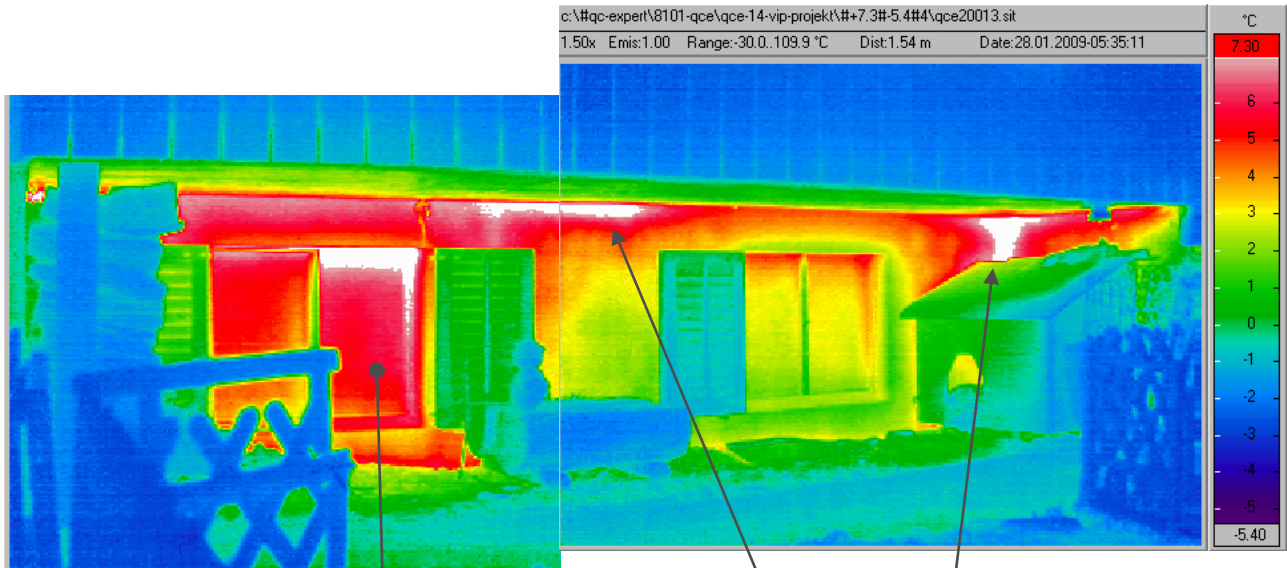
Alte Fenster ohne IR-Beschichtung (Büro)

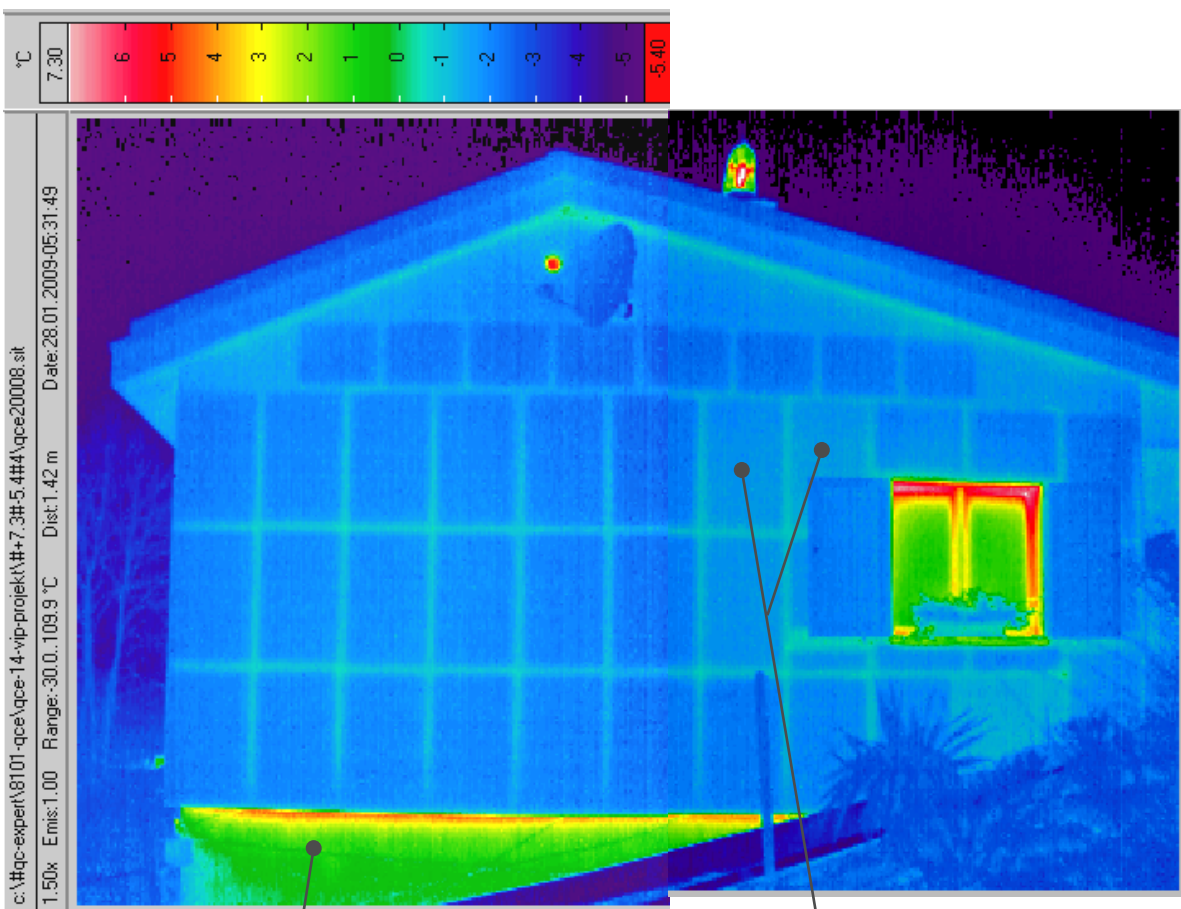
Kellergeschoss / Sockel
Erhöhte Wärmeverluste am Gebäudesockel.
Weitere Infos siehe theCH-Dokumentation Kap. 2.2
