Eidgenössisches Departement für
Umwelt, Verkehr, Energie und Kommunikation UVEK
Bundesamt für Energie BFE

Schlussbericht 1. Nov. 2011

Vakuumdämmung in verputzten Fassaden

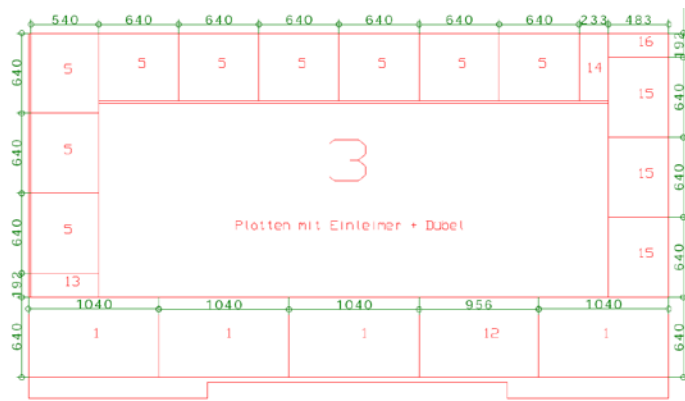
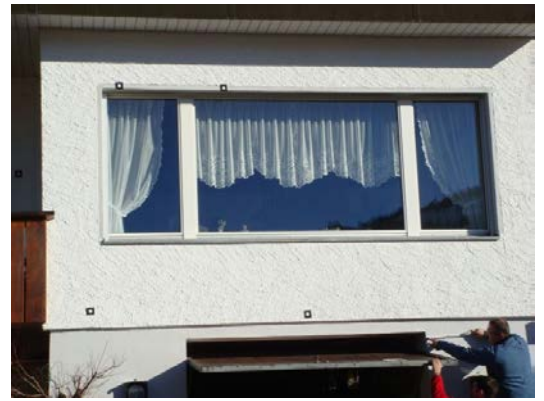
Figur 3: 1. Version des Verlegeplans der Südfassade, mit Fensteröffnung in der Mitte (links) für die noch nicht renovierte Fassade (rechts). Die später ausgeführte Version hat noch eine zusätzliche Reihe VIP zu unterst, um die Wärmebrückenwirkung der Kellerdecke zu reduzieren.

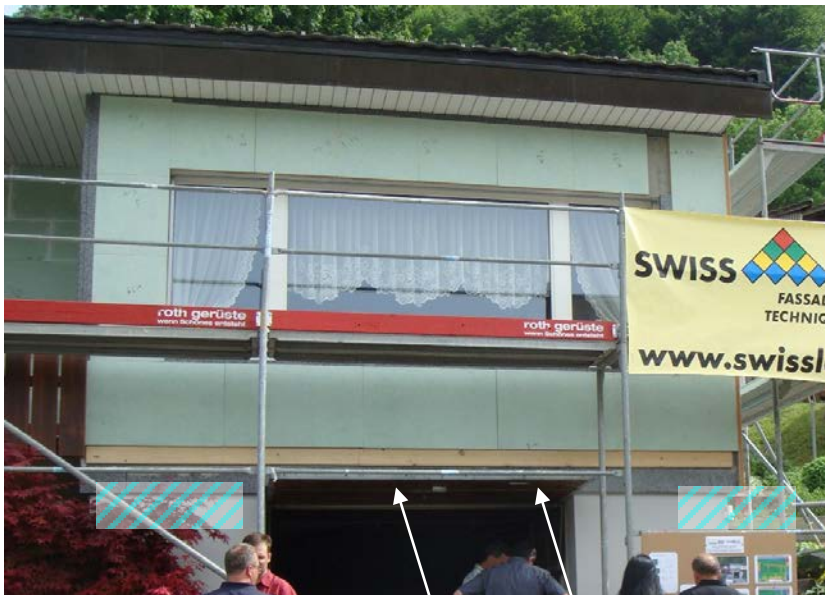
Figur 15: Südfassade mit teilweise montierten Platten 28.5.2008. Nachträglich angebrachte unterste Reihe mit teils überdeckender Schraffur angedeutet. Weiter sind die Stösse der Hartplatte sichtbar, die das VIP schützen.

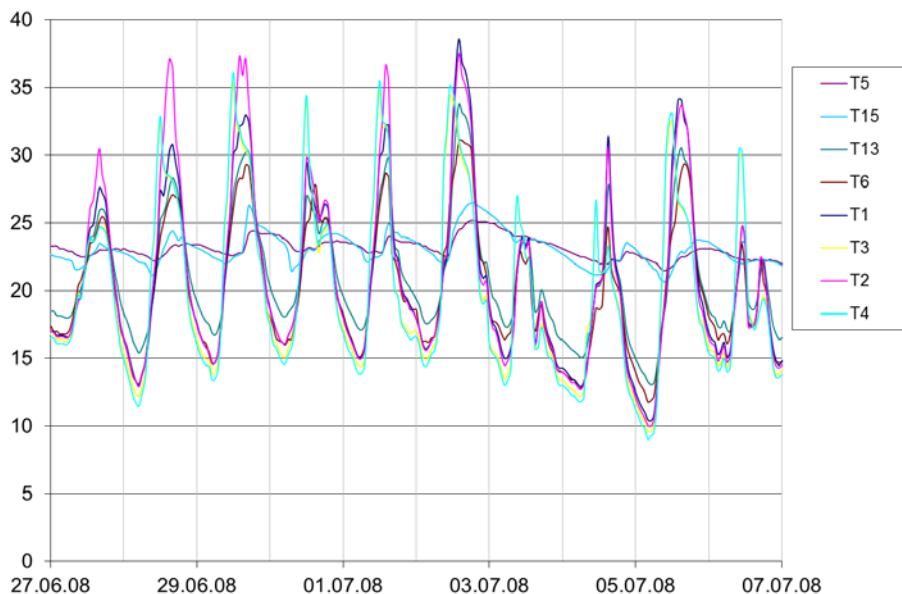
Figur 17: Gemessene Temperaturen im Sommer 2008

Die Temperaturen bei T2 und T4, mitten auf der VIP-Oberfläche bilden, die Maxima. T3 auf der Fuge der Ostfassade steigt fast auf dieselben Werte wie T4 mittig auf dem VIP. T1 hingegen steigt nicht so hoch wie T2, nicht nur wegen der Wärmebrücke, sondern auch weil eines der benachbarten VIP kein Vakuum mehr hat, wie das IR-Bild (Figur 4) zeigt. Eine Temperaturdifferenz zwischen Fuge und Mitte ist also nur an der Ostfassade von T3-T4 verwertbar. Der Tag/Nachtunterschied an der VIP-Aussenoberfläche T4 beträgt ca. 22°C für diese Sommerperiode.

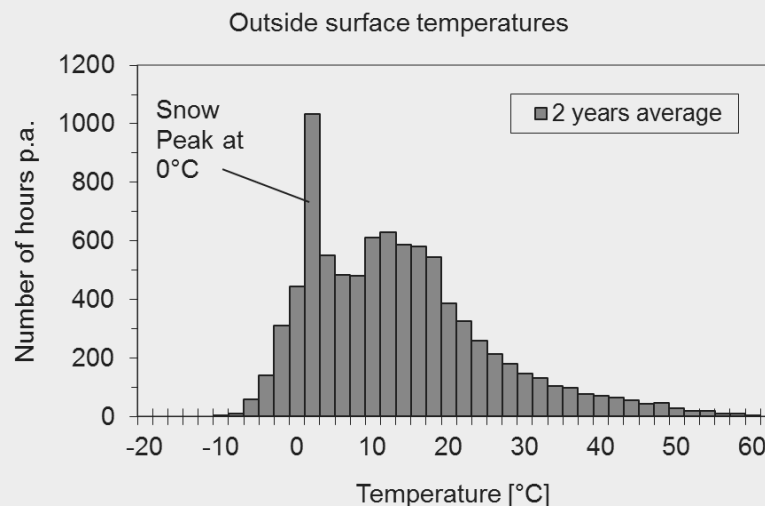
Figur 25: Histogramm der Stundenwerte der Temperatur eines Daches [10] mit VIP.

Das Histogramm der Temperatur an der Aussenseite der VIP (Figur 25) zeigt bei 0°C eine Starke Häufung der gemessenen Stundenwerte die vom liegendebliebenen Schnee verursacht wird.

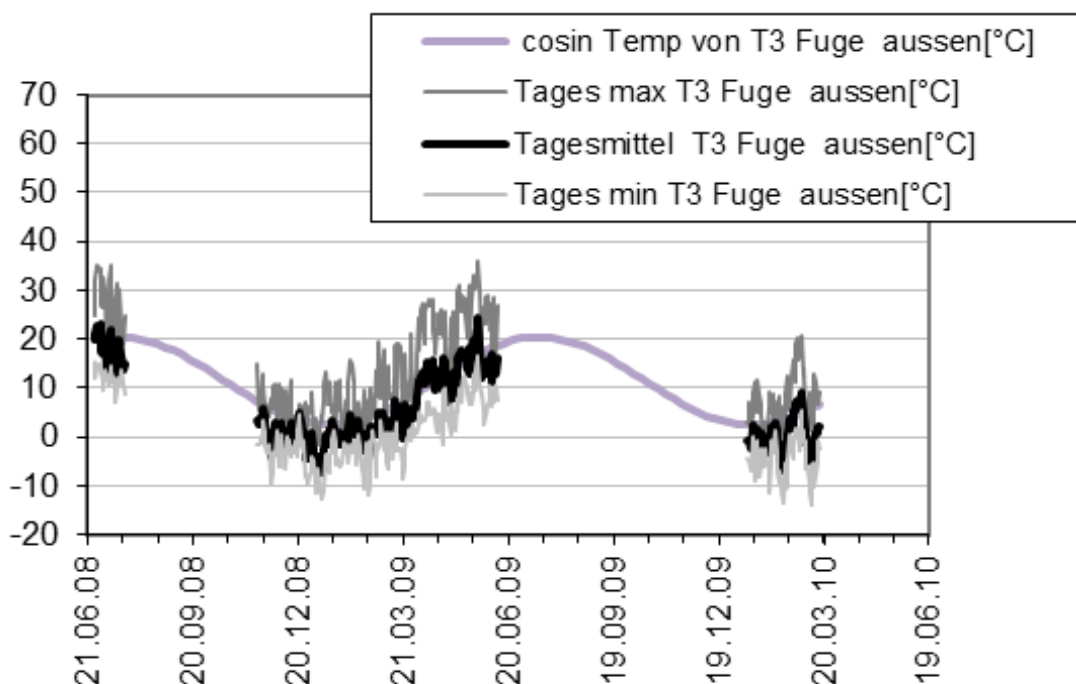
Figur 26: Tageswerte der Temperaturen in der Stossfuge zwischen zwei VIP's der Ostfassade

Figur 26 zeigt die Temperaturen in einer Stossfuge auf der Ostfassade während der Messperiode. Da es sich um einen kleinen abgeschlossenen Raum handelt kann der Wasserdampf-partialdruck in der Stossfuge als konstant angenommen werden.

Im ersten Sommer ist die „Entstehungsfeuchte“ vom Mörtel durch das Aufkleben der Paneele noch vorhanden. Dies erklärt die hohe Feuchtebelastung (um 90% r.F.). Bildung von Kondensat in der Stossfuge kann in dieser Periode nicht ausgeschlossen werden.

Im Gegensatz zum ersten Jahr, ist im zweiten Jahr eine deutlich tiefere Feuchte in der Stossfuge gemessen worden (Figur 28). Im zweiten Jahr reduziert sich diese Feuchte durch Austrocknung der Erwähnten Entstehungsfeuchte (die Baufeuchte beim Erstellen eines Neubaus braucht länger um vollständig auszutrocknen).

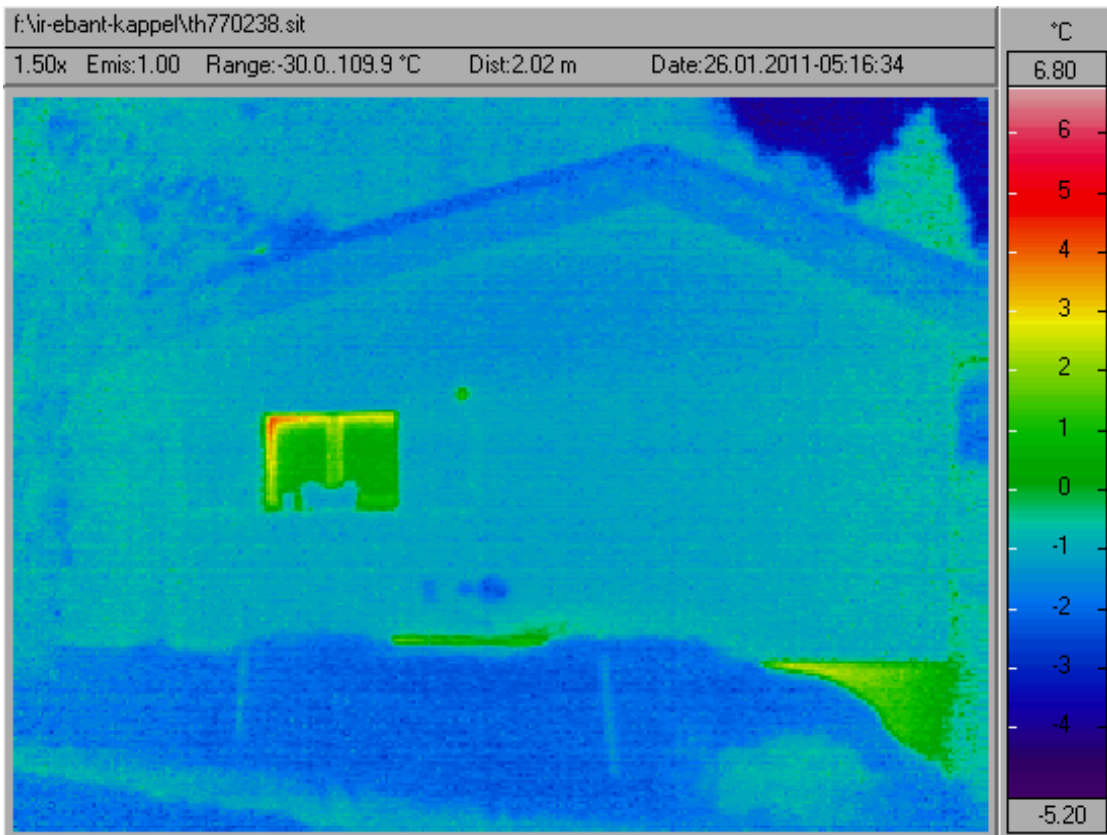
2011 IR-Bild 238: Westfassade

Aussenwand

Analog 2009 (links).

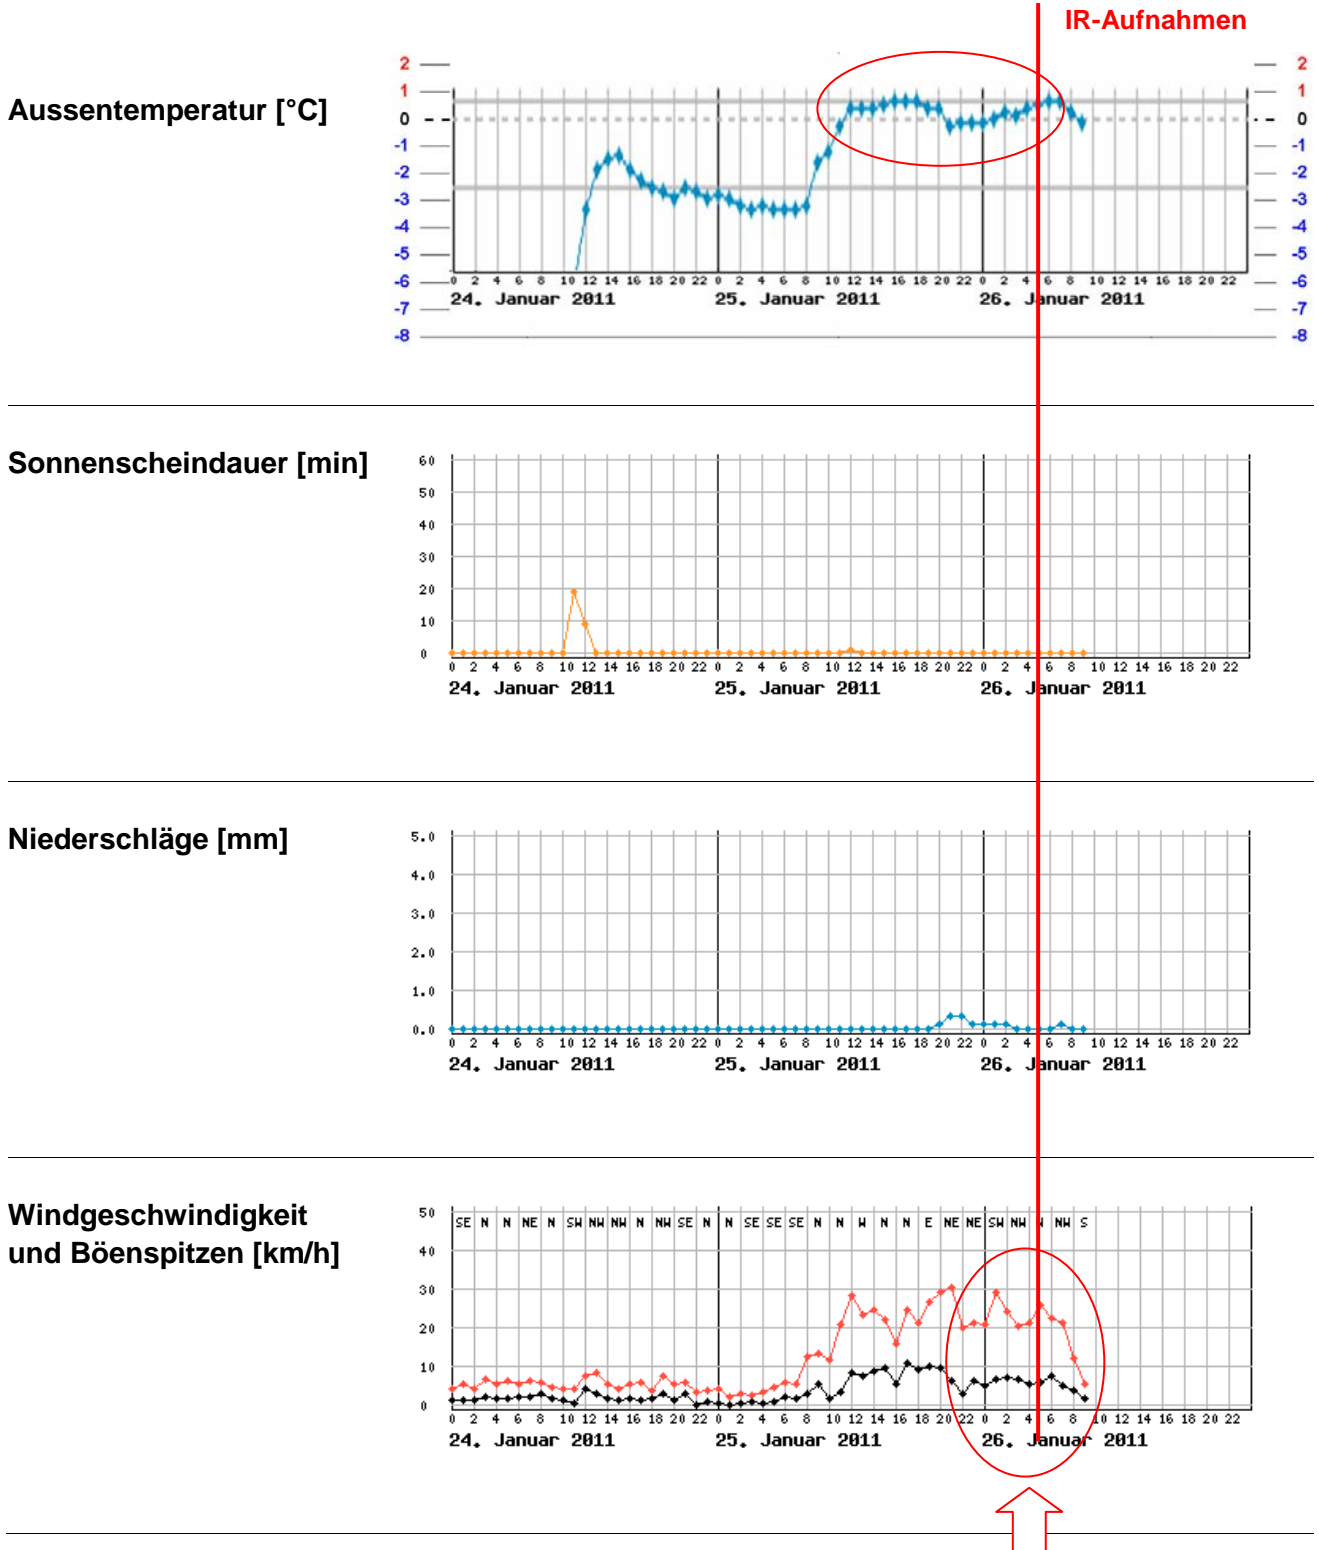
2011 herrschten höhere Windgeschwindigkeiten, was die Thermogramme beeinflusst.
